Avaria Airbag Classe A: ecco come risolvere i codici errore

Codici insoliti su airbag Classe A

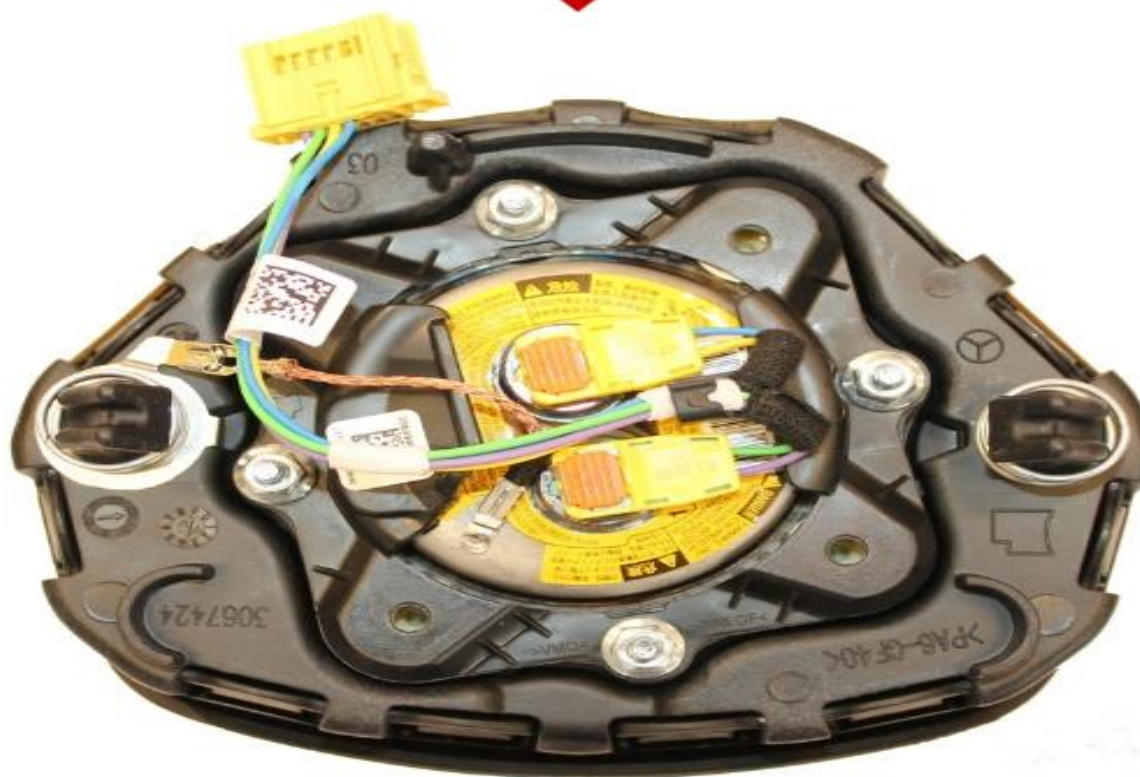
ATTENZIONE: Tutti i codici vengono resettati in memoria ma si presentano di nuovo alla riaccensione del veicolo, e fanno riferimento al modulo airbag del guidatore, che su queste vetture è a doppio stadio (ovvero doppia carica esplosiva).

In questi casi, il primo parametro da controllare in diagnosi con la centralina airbag sono le resistenze del modulo airbag guidatore. che infatti su tale componente sono due distinte.

IMPORTANTE Se vengono letti dei valori al di sopra di $2,5 \div 3 \text{ Ohm}$, il bag potrebbe essere guasto.

Una controprova al controllo effettuato la si può fare utilizzando due resistenze campione, dello stesso valore di $2,5 \div 3 \text{ Ohm}$, da inserire lato cablaggio, e verificando di nuovo in diagnosi i valori delle resistenze del modulo. Se i parametri letti tornano a essere corretti, allora il modulo è, con buona probabilità, da sostituire.

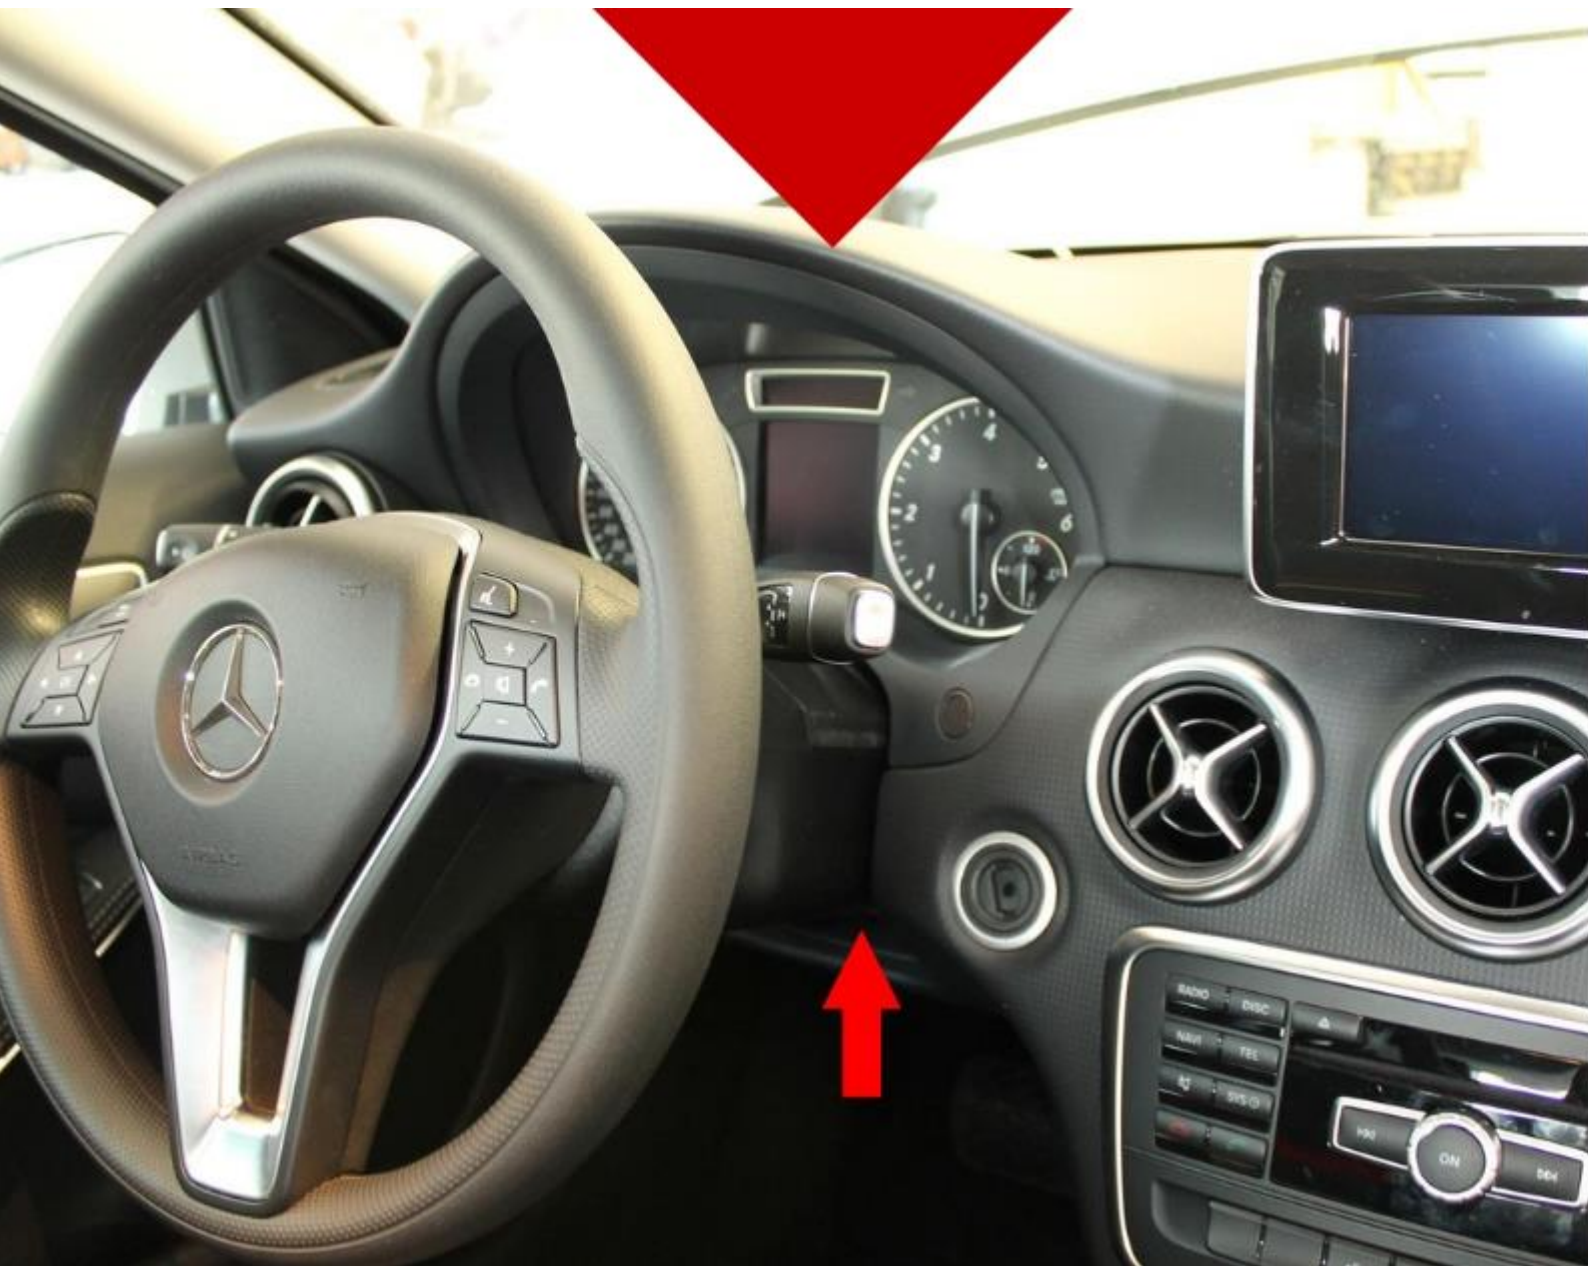
Ciò non è causato dal modulo airbag ma da un difetto del connettore della porzione di cablaggio tra il fascio cavi dell’abitacolo e il gruppo di componenti elettrici sul volante, che passa all’interno del rivestimento in plastica del piantone, come evidenziato nell’immagine:

- *assemblare da capo il connettore*
- *reinscrivere il blocco sui contatti*
- *rimontare tutti i componenti rimossi*

Ora sarà possibile cancellare in via definitiva i codici guasto
